Aufbau und Befestigung der Glas-Akustikwand

Wahrscheinliche Versagensursache der Glas-Akustikwand

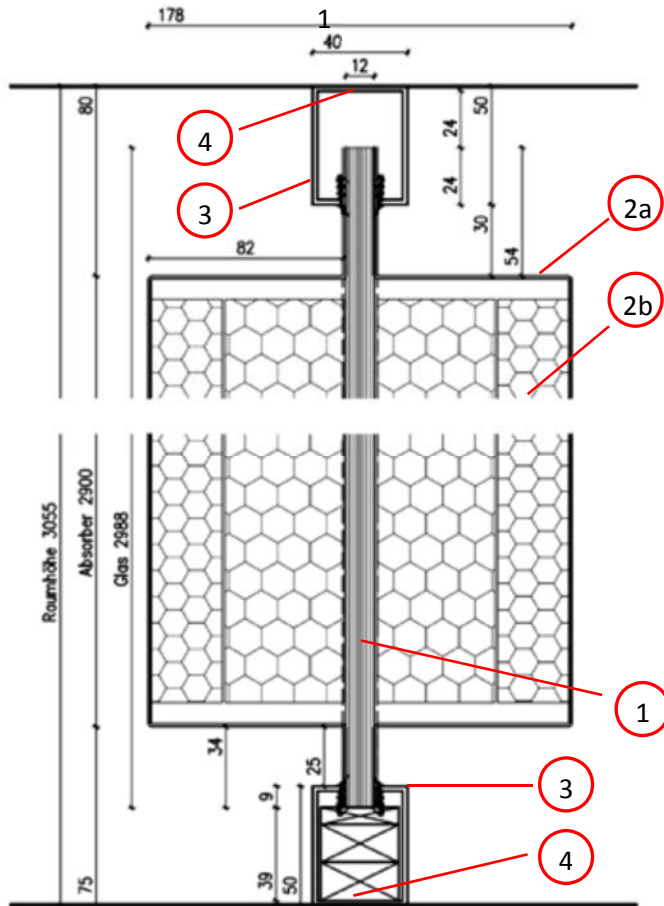
Abb. 1: Aufbau der Glas-Akustikwand
(schematische Darstellung mit beispielhaften Abmessungen)

1. Glasscheibe (ESG)
2. Akustikelement bestehend aus:
 - a. gelochter Blechkasten
 - b. Füllung aus Mineralfaserdämmung
3. U-förmige Befestigungsschiene aus Stahl- oder Aluminiumblech
4. Befestigungsmittel (Dübel, Schraube, etc.)

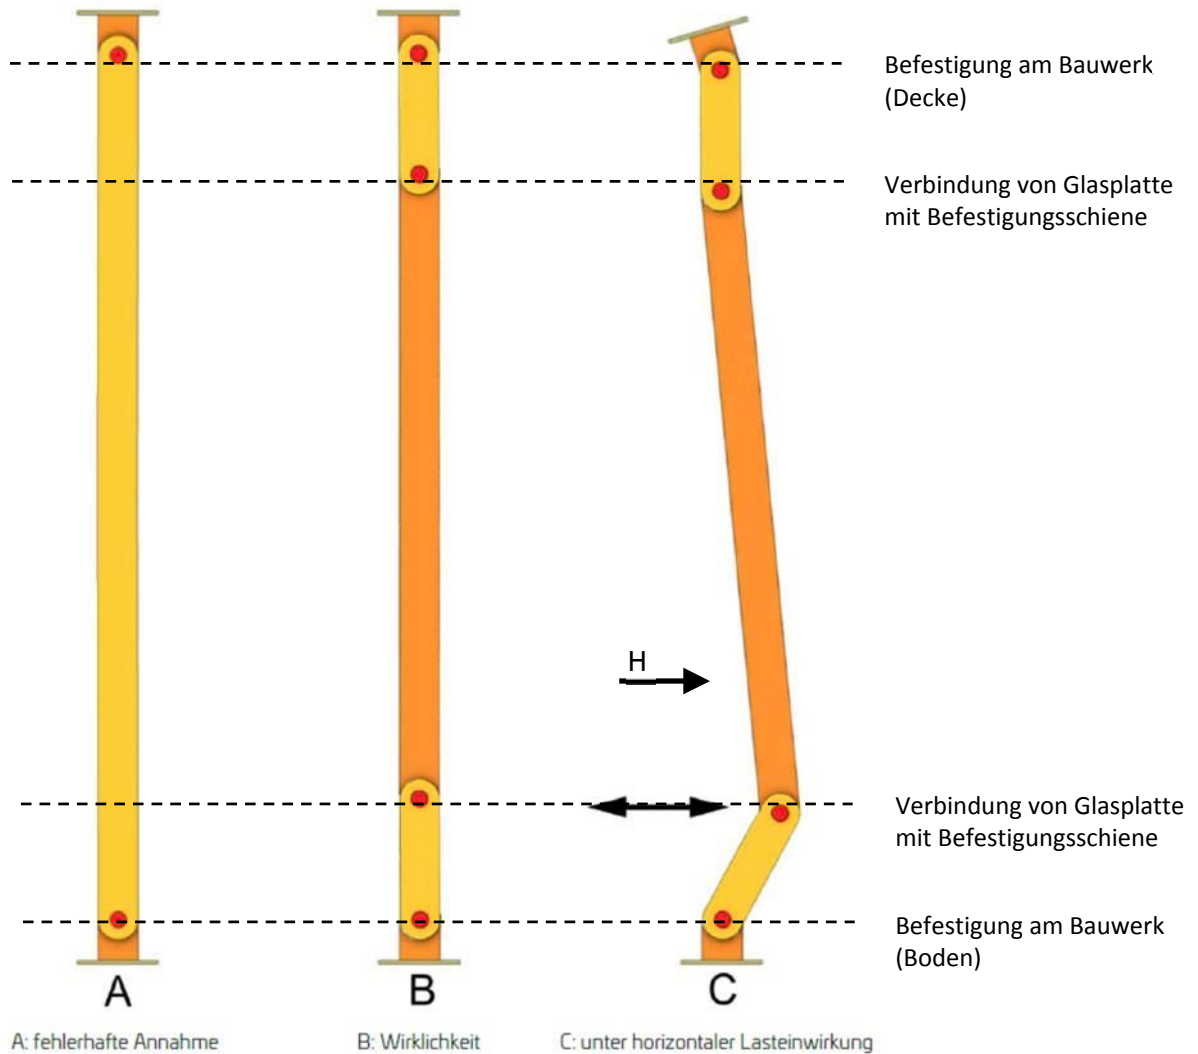
Abb. 3: Möglicher Schadensmechanismus von Glas-Akustikwänden und vergleichbaren Wänden unter Horizontallasten (Prinzipskizze ohne Maßstab)

- A Fehlerhafte Annahme einer biegesteifen Verbindung der Glasscheibe mit der U-förmigen Befestigungsschiene
- B Realistische gelenkige Verbindung der Glasscheibe mit der U-förmigen Befestigungsschiene (Gelenkkette)
- C Seitliches Ausknicken der Wand an der Verbindung der Glasscheibe mit der Befestigungsschiene unter Horizontallast

In der vorliegenden statischen Berechnung wurde die Verbindung der Glasscheibe mit der U-förmigen Metallschiene biegesteif und die Befestigung der Metallschiene an Boden und Decke gelenkig angenommen, siehe Abb. 3-A. Folglich wurde die Dübelbefestigung an Boden und Decke nur für horizontale Abscherkräfte bemessen. Durch den geringen Einstand der Glasscheibe in die U-förmige Metallschiene liegt hier jedoch vielmehr eine gelenkige Verbindung vor, siehe Abb. 3-B. Für die Standsicherheit der Wand wäre dann eine Einspannung der Montageschiene an der Befestigung erforderlich. Da die Befestigung als gelenkige Lagerung bemessen und ausgeführt wurde, ergibt sich für die Akustikwand eine kinematische Kette, siehe Abb. 3-C, deren Einsturz bis zum Unglückstag nur unzureichend durch die konstruktiv vorhandene, aber geringe Einspannwirkung der (hierfür nicht bemessenen) Dübelbefestigung im Estrich verhindert wurde.

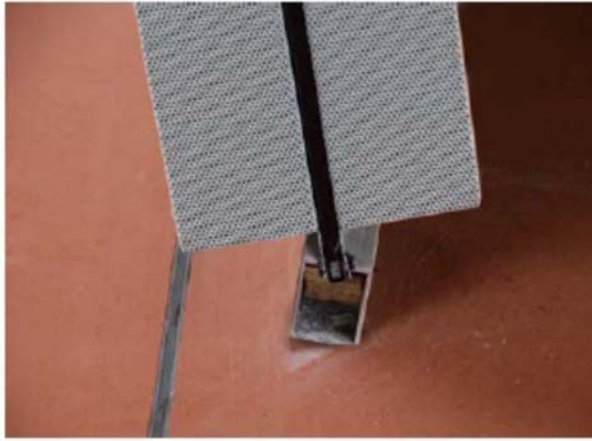
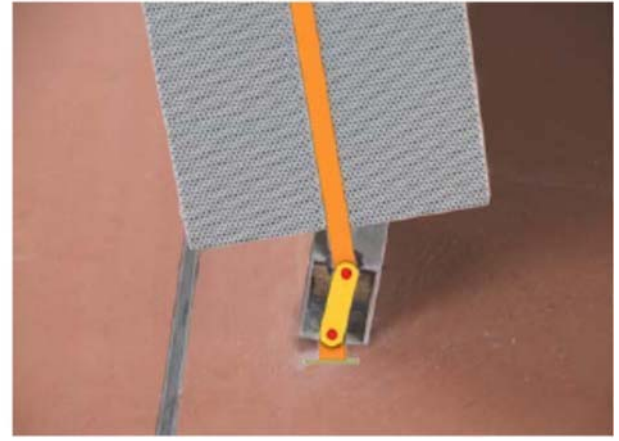
Abb. 4: Kippen der Bodenbefestigung unter Horizontallast der Akustikwand

a) Seitliches Ausknicken der Bodenbefestigung b) Statisches (Gelenk-) Modell der Akustikwand unter Horizontallast an der Bodenbefestigung

Es liegen Hinweise vor, dass die Einsturzursache der Glas-Akustikwand auf eine für den Verwendungszweck unzureichende Befestigung und Montageanleitung infolge einer fehlerhaften statischen Typenberechnung zurückzuführen ist.

Die verwendeten Dübel verfügen über keine allgemeine bauaufsichtliche Zulassung (abZ) oder Europäische Technische Bewertung (ETA).
